ARCHEOLOGISCHE PROSPECTIE MET INGREEP IN DE BODEM

LEUVEN – SINT-GEERTRUIABDIJ

A. DEVROE & J. CLAESEN

SEPTEMBER 2012

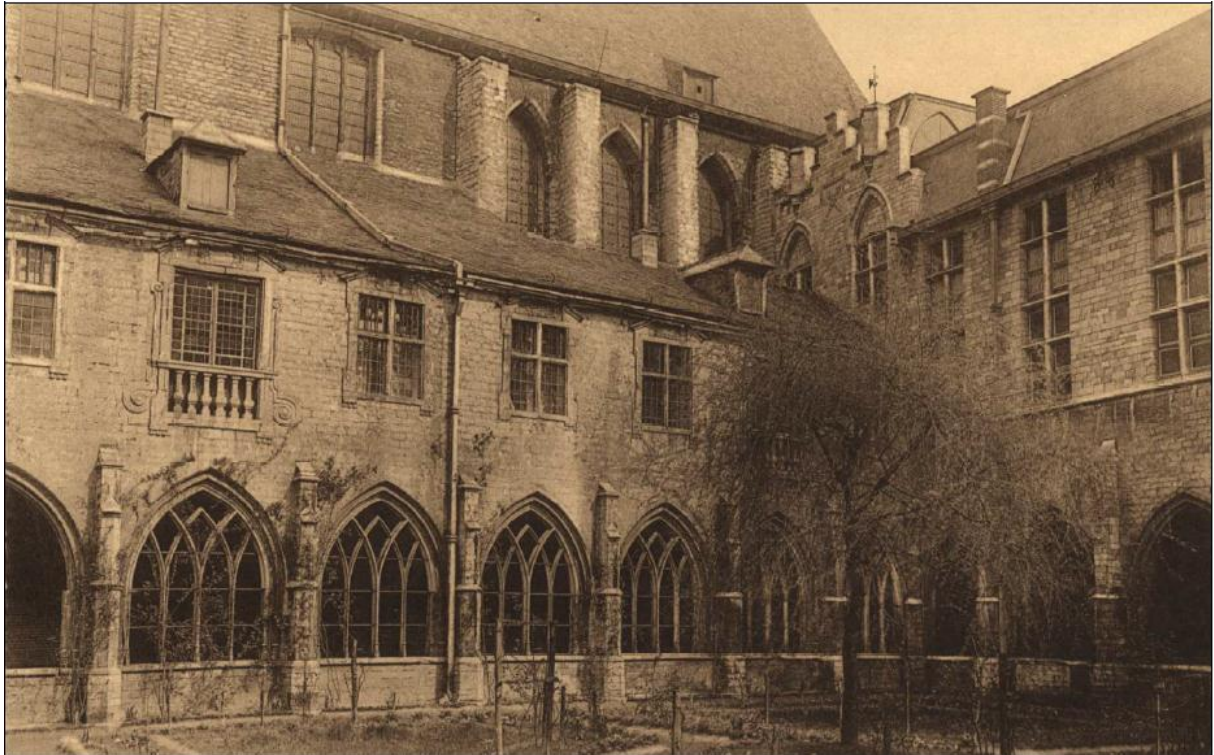
De noordelijke en oostelijke pandgang hadden 7 traveeën en de zuidelijke en westelijke zes traveeën. De noordelijke pandgang had een totale lengte van 28,80m en elke travee was ongeveer 3,08m op 3,13 m. De oostelijke pandgang was 30,80m lang en had traveeën van ongeveer 3,40m op 3,23m. De toegang tussen de oostelijke pandgang en de oude kapittelzaal was duidelijk recenter. Op het moment dat de foto's genomen werden was nog vrij veel maaswerk aanwezig in de noordelijke pandgang terwijl deze in de oostelijke pandgang praktisch allemaal verdwenen was. De pandgangen waren opgebouwd uit baksteen en witte natuursteen en de vloer bestond uit vierkante tegels. Tegen de muur van de noordelijke pandgang kan men allerlei sculpturen ontwaren en op de vloer ziet men mogelijks een grafplaat.³

Fig. 17 Zicht op de noordelijke en oostelijke pandgang, 1912-1944. (K. Deckers 2007: 13)

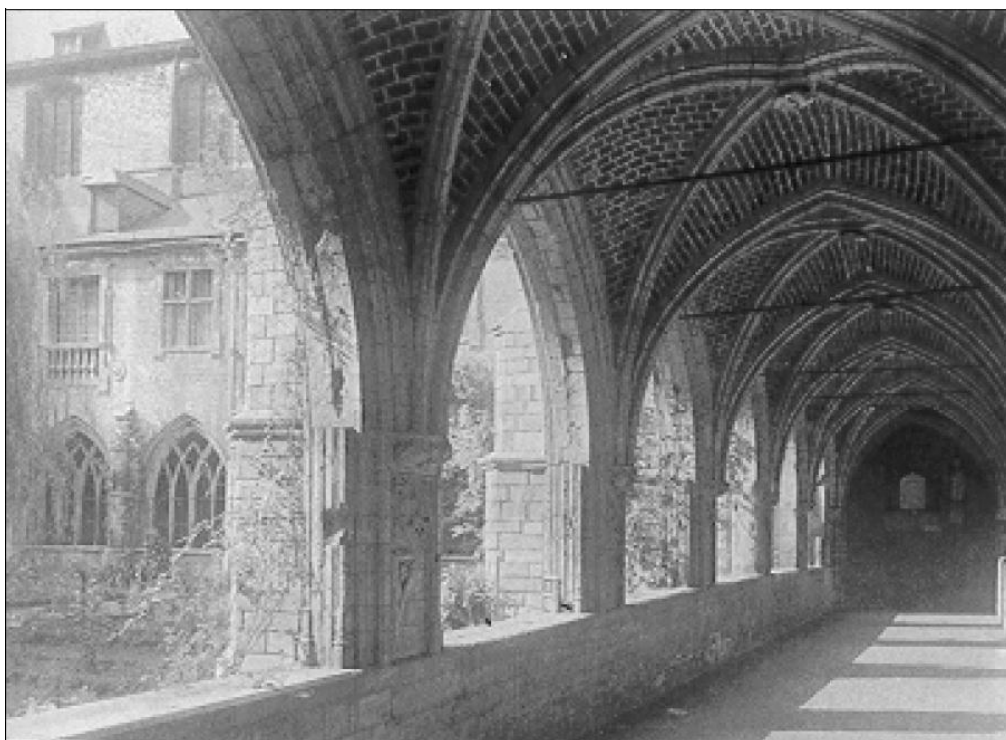
Fig. 21 Binnenzicht oostelijke pandgang, 1912-1944. (K. Deckers 2007: afbn. p. 20)

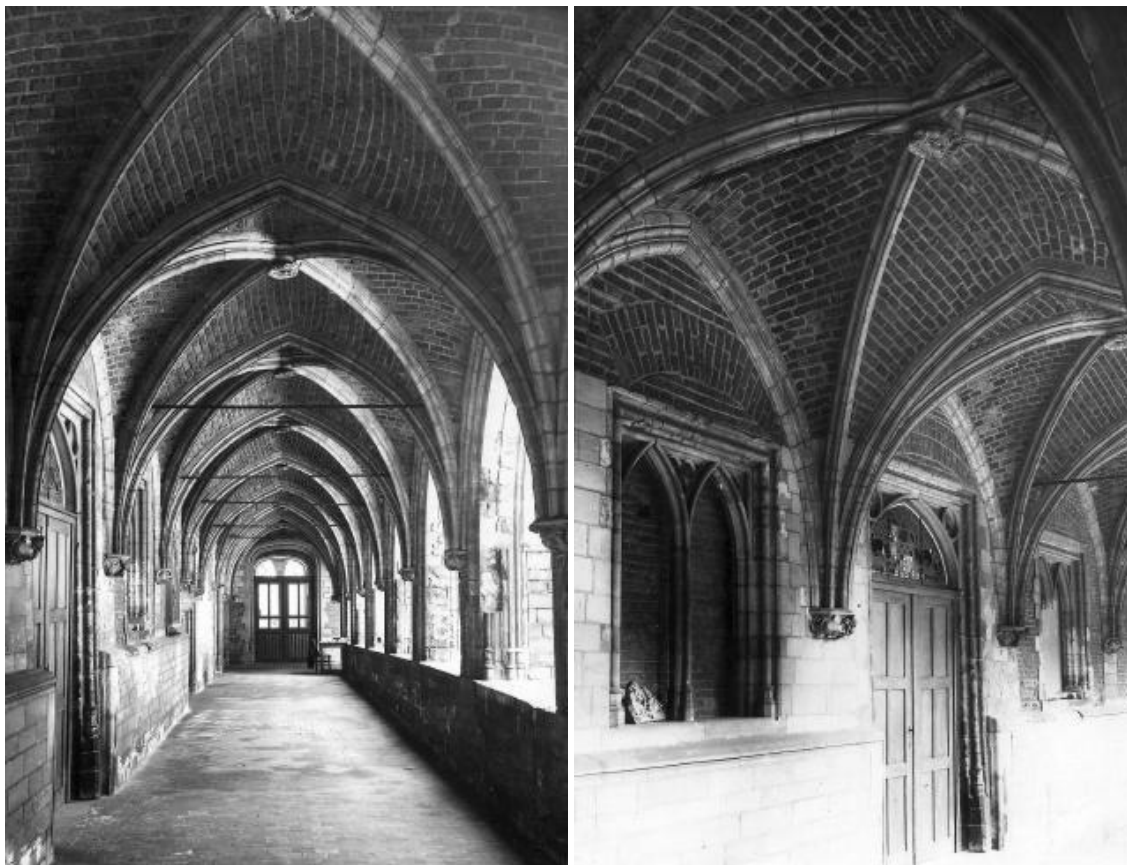
Fig. 22 Zicht op de oostelijke pandgang en detail toegang tot de kapittelzaal, ca. 1942. (KIK A27487; A27549)

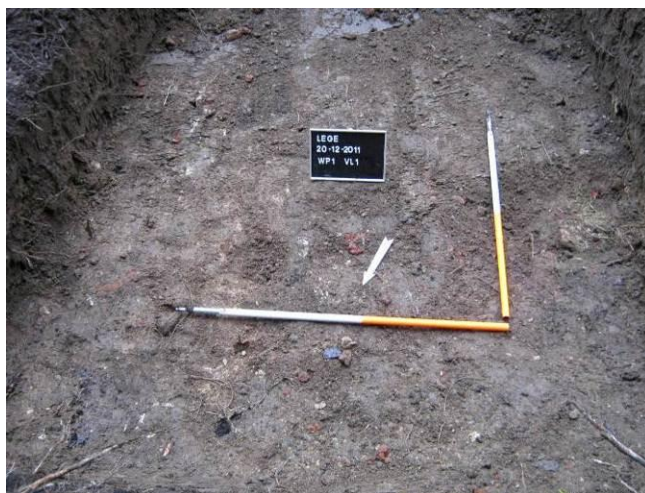
In deze werkput werd een eerste vlak aangelegd op ongeveer 50 cm onder het maaiveld. Tot op dit vlak was de bodem nog steeds verstoord en bevatte baksteenfragmenten, natuurstenen, leien en beenderen (niet in anatomisch verband). In het westelijk profiel kwam een bakstenen fundering aan het licht.

Fig. 24 Foto van vlak 1 in werkput 1, ca. 50 cm – Mv. (ARCHEBO bvba 2012)

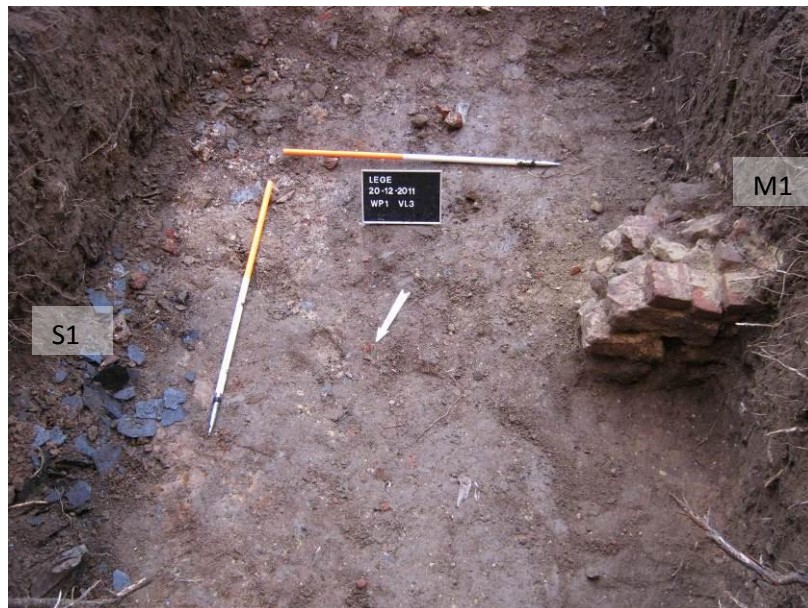
Vlak 3 werd aangelegd op 1m onder het maaiveld. Tijdens het aanleggen van dit vlak kwam nog plastic naar boven. Op dit niveau was de fundering (M1), bestaande uit baksteen, ijzerzandsteen en natuursteen, mooi zichtbaar. In de noordoostelijke hoek bevond zich een kuil gevuld met leistenen (S1).

Fig. 26 Foto van vlak 3 in werkput 1, ca. 1m –Mv. (ARCHEBO bvba 2012)

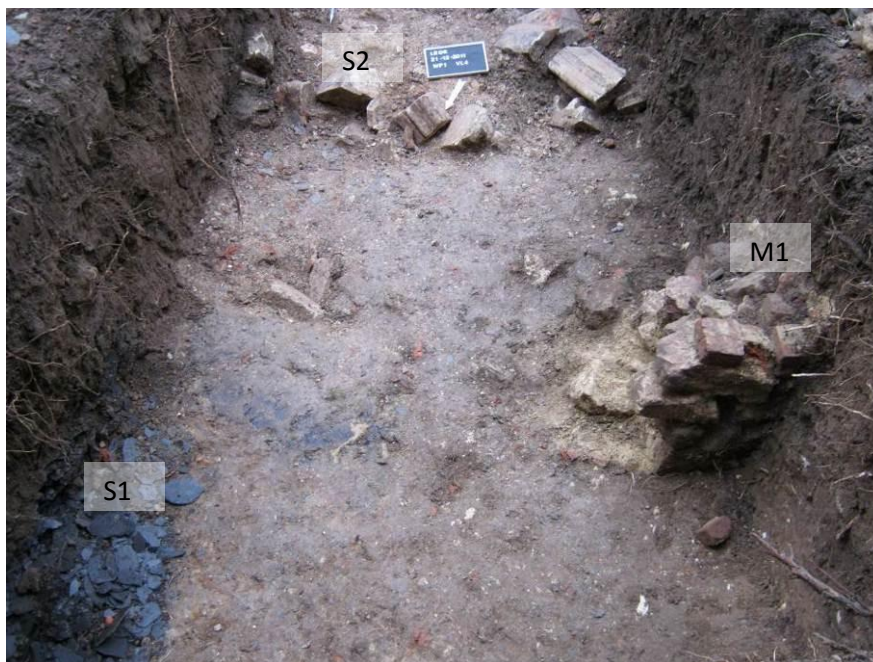
Vlak 4 werd aangelegd op ongeveer 1,30m onder het maaiveld. Op een gegeven moment kwamen grote natuurstenen blokken naar boven, ongeveer op dezelfde lijn als in WP2 S1 (zie *infra*). De werkput werd wat meer naar het zuiden uitgebreid om te zien tot hoe ver deze kuil liep. Op een bepaald moment was meer klei aanwezig en leek een duidelijke overgang te zijn, maar toch zaten hier ook stenen in (o.a. drie stukken gewelf die aan elkaar pasten). De verstoring loopt dus mogelijk nog verder, maar er werd besloten op deze plaats te stoppen.

Fig. 27 Foto van vlak 4 in werkput 1, ca. 1,30m –Mv. (ARCHEBO bvba 2012)

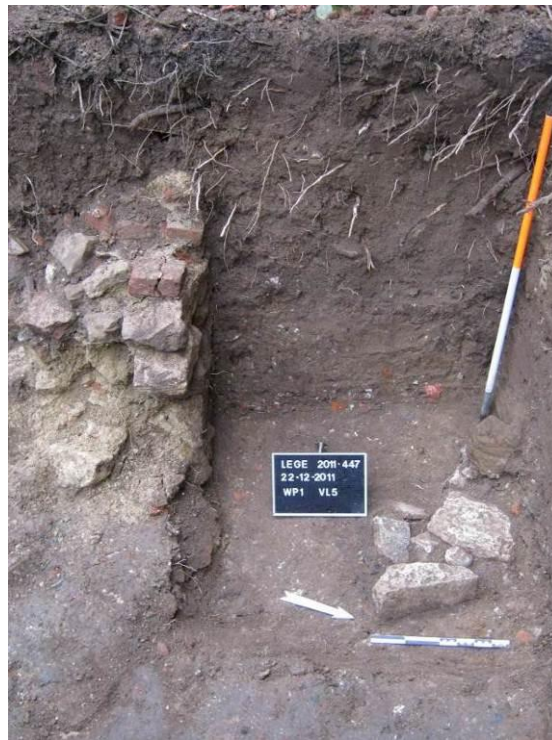
Er werd besloten in de noordwestelijke hoek een vlak (vlak 5) aan te leggen op ongeveer 1,40m onder het maaiveld. Tot op deze diepte werd nog plastic aangetroffen. Er werd tussen vlak 4 en 5 een scherf Raeren (nieuwe tijd) aangetroffen.

Fig. 28 Foto van vlak 5 in werkput 1 op ongeveer 1,40m –Mv. (ARCHEBO bvba 2012)

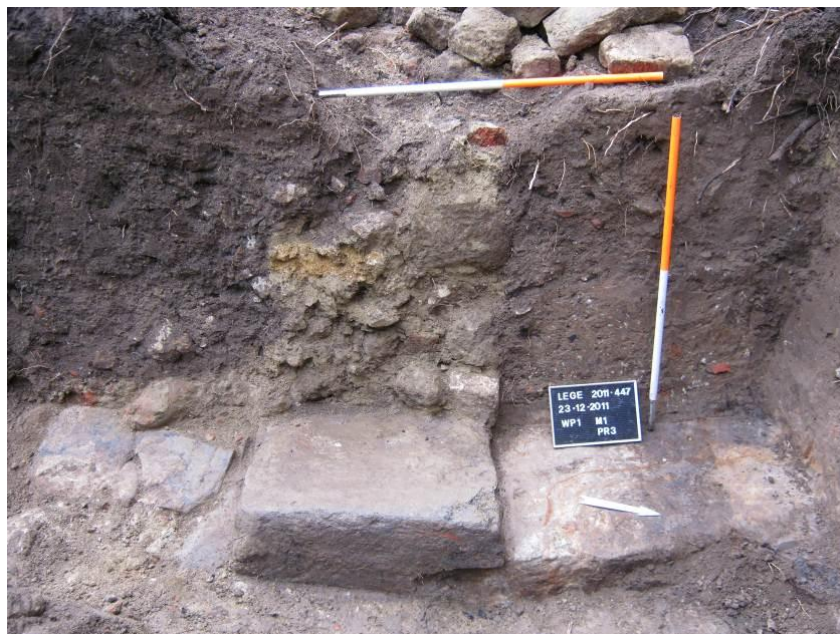
Het noordelijk deel van de werkput werd verder verdiept (vlak 6). Er was op bepaalde plaatsen zwarte klei aanwezig waarin zich nog beenderen bevonden. M1 werd afgebroken en hieronder bevond zich een hergebruikte grafsteen als fundering. Ten zuiden van M1 bevonden zich nog twee kleinere stukken afgebroken grafsteen.

Fig. 29 Foto van zuid-noord profiel in vlak 6. (ARCHEBO bvba 2012)

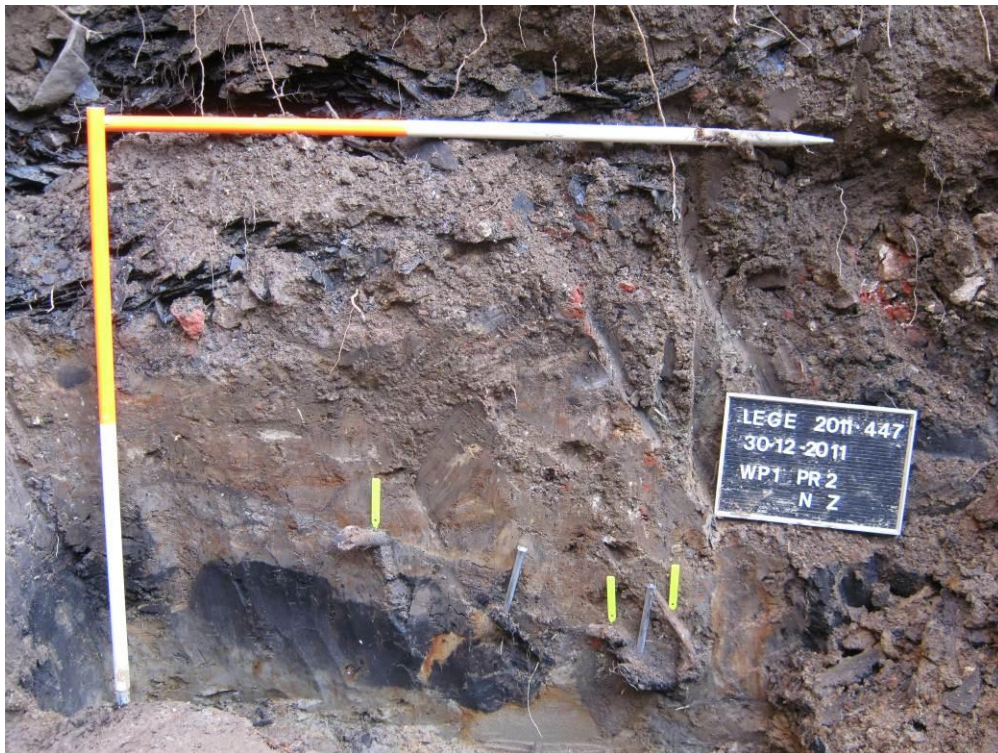
De noordoostelijke hoek van de werkput werd nog verder verdiept. Hierbij werd een deel van een graf geraakt. In het profiel ziet men nog botmateriaal (gele labels op foto) en restanten van de houten kist (metalen prikkers op foto). Op dit niveau werd de moederbodem net geraakt.

Fig. 30 Foto van het noord-zuid profiel met aanduiding van botmateriaal (gele labels) en restanten van de houten kist (metalen prikkers). (ARCHEBO bvba 2012)

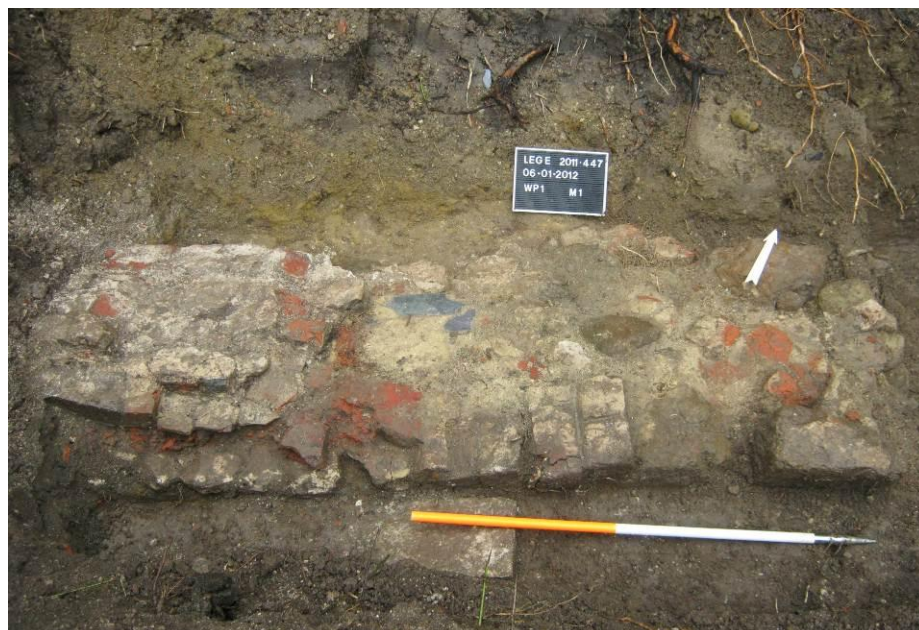
De funderingsmuur werd verder vrijgelegd om te kunnen vaststellen of deze inderdaad in de lijn lag van de pandgang.

Fig. 31 Foto van muur 1. (ARCHEBO bvba 2012)

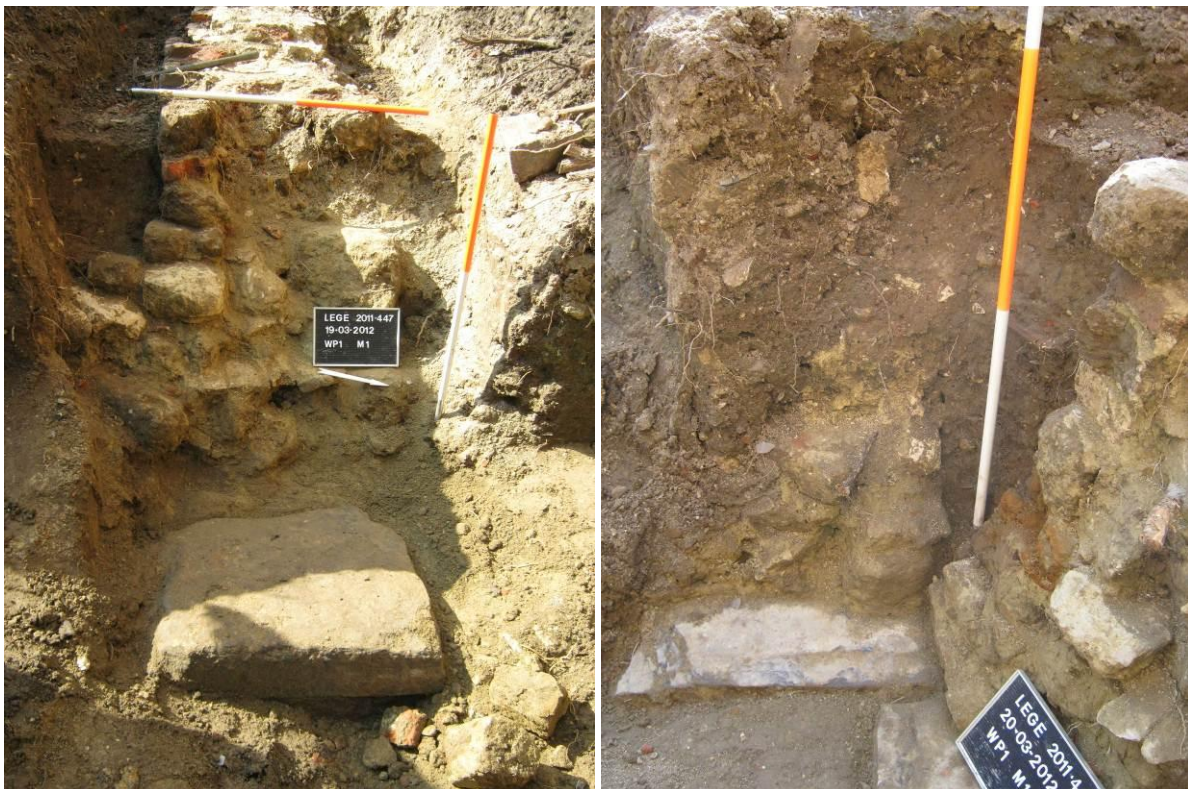
Door het profiel verder naar het westen te plaatsen kwam een uitsprong in de funderingsmuur aan het licht. Onder deze fundering bevonden zich eveneens kleinere stukken grafsteen. In het zuidelijke profiel kon men duidelijk zien dat deze uitsprong voor een groot deel verstoord werd door de puinlaag. Bovendien bleek ook dat de herbruik van de grafsteen als fundering niet enkel gebruikt werd ter hoogte van de muuropeningen, maar onder de volledige funderingsmuur gebruikt werd.

Fig. 32 Foto (links) van het westprofiel van muur 1 waarbij de grafsteen vrij ligt. Foto (rechts) van het zuidelijke profiel waarbij te zien is dat de uitsprong verstoord werd door de grote puinlaag. (ARCHEBO bvba 2012)

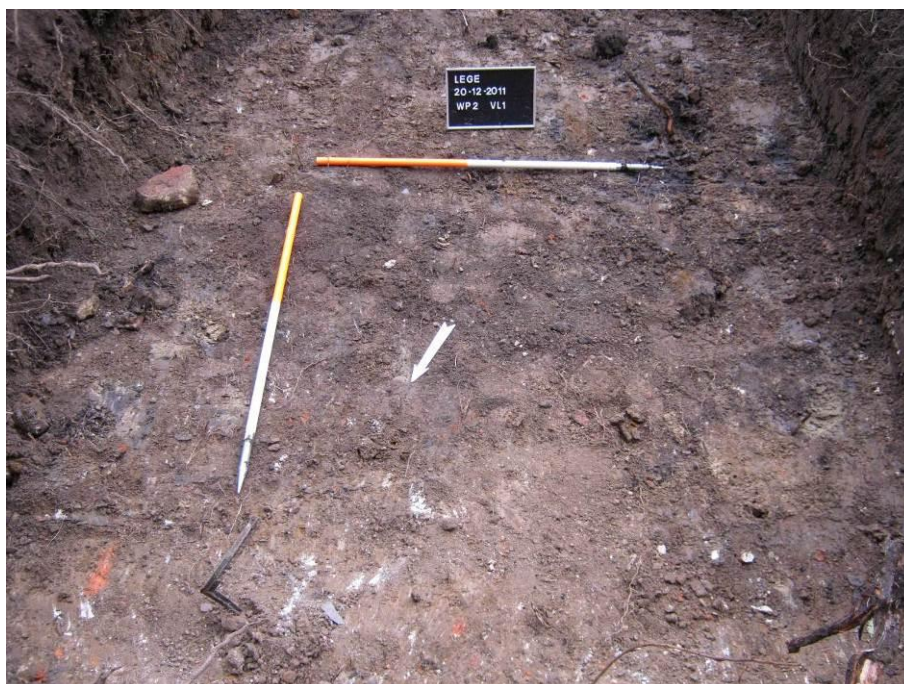
Ook in deze werkput werden enkele vlakken aangelegd. Vlak 1 werd aangelegd op ca. 65cm onder het maaiveld en was duidelijk verstoord (baksteen, natuursteen,...).

Fig. 33 Foto van vlak 1, ca. 0,65m –Mv. (ARCHEBO bvba 2012)

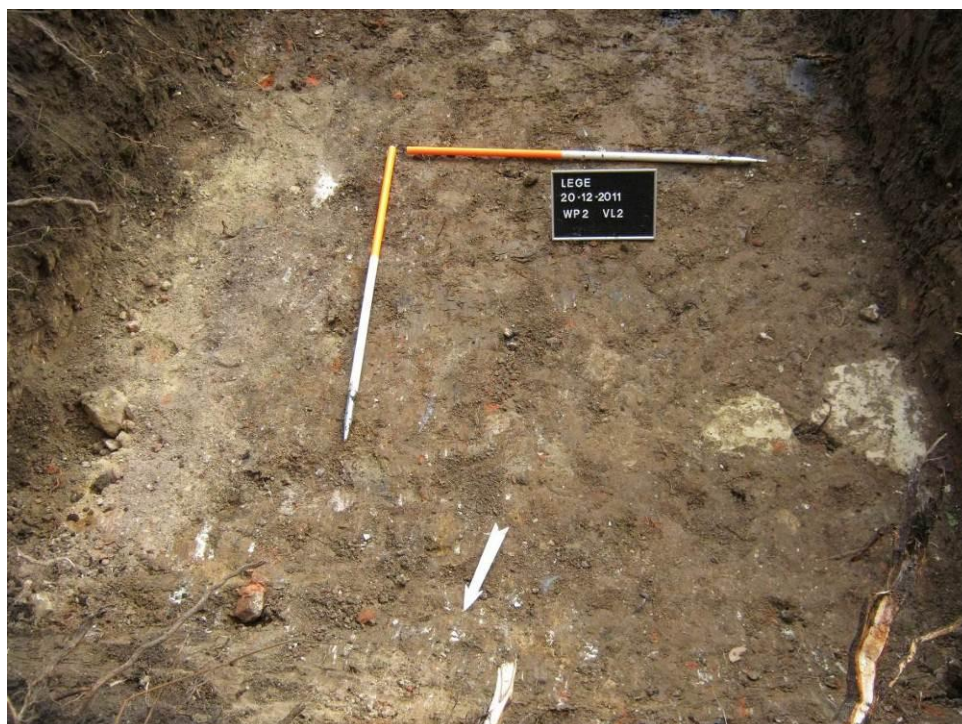
Op 85cm onder het maaiveld werd vlak 2 aangelegd. Ook hier was alles nog verstoord.

Fig. 34 Foto van vlak 2 op ca. 0,85m –Mv. (ARCHEBO bvba 2012)

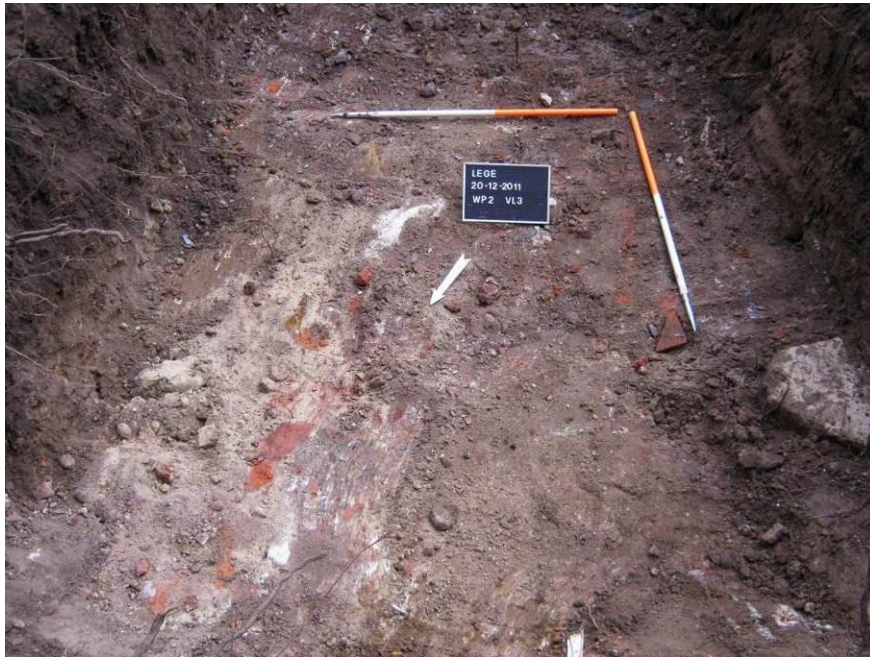
Het derde vlak werd aangelegd op 90cm onder het maaiveld. Tot op dit niveau was de bodem nog altijd sterk verstoord. Naar het zuiden toe kwamen heel wat natuurstenen naar boven (S1).

Fig. 35 Foto van vlak 3, ca. 0,90m –Mv. (ARCHEBO bvba 2012)

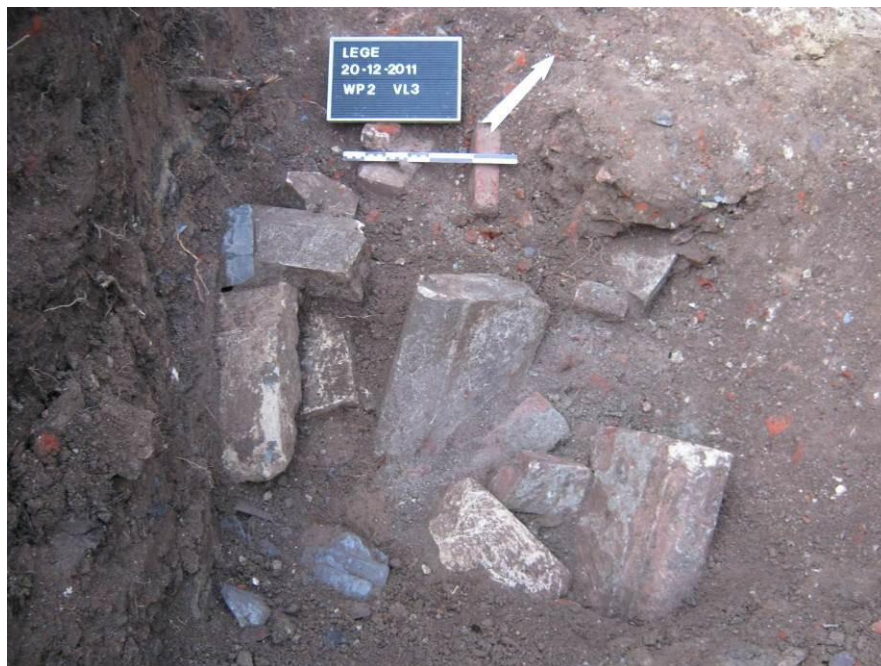
Fig. 36 Foto van spoor 1 in vlak 3. (ARCHEBO bvba 2012)

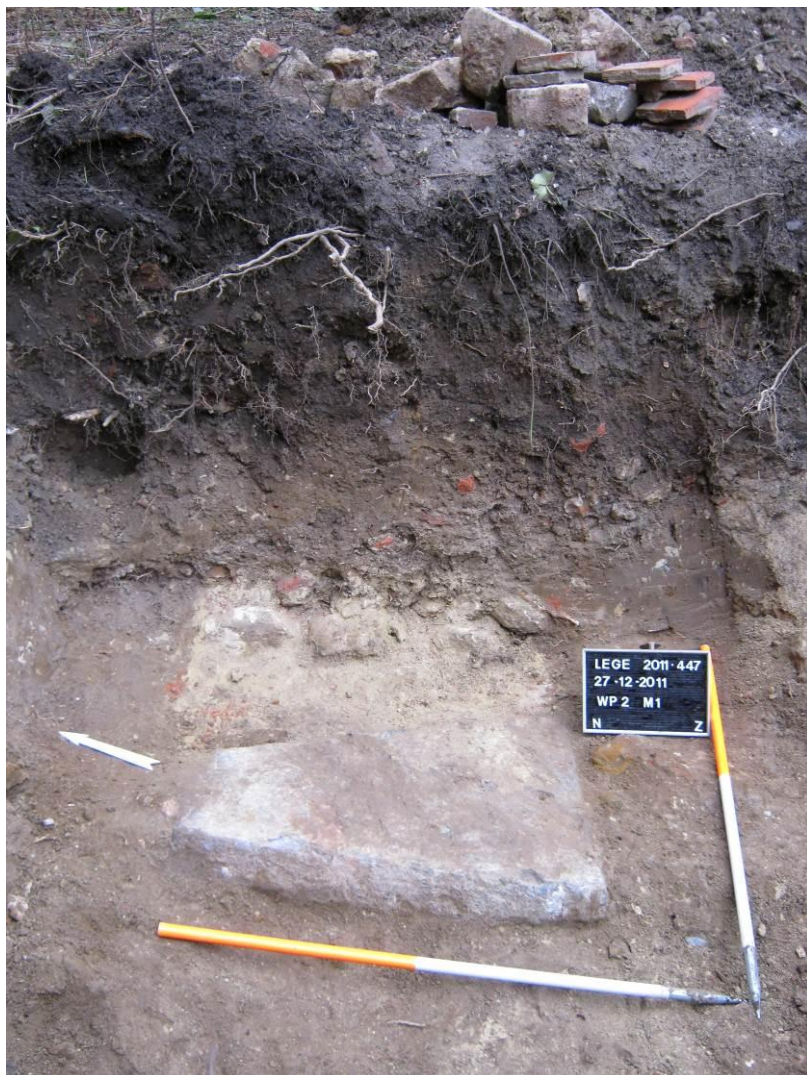
Het deel ter hoogte van S1 werd gedicht om het meer noordelijk deel te kunnen verdiepen. Hierbij kwam de fundering van een muurtje aan het licht (M1), eveneens met onderaan een grafsteen zoals in WP1. Deze grafsteen was net gebroken ter hoogte van het profiel en kon uit de werkput gehaald worden. Aan de bovenzijde kon men een deel van een kruis zien (zie *infra*).

Fig. 37 Foto van muur 1 in werkput 2; vlak 4. (ARCHEBO bvba 2012)

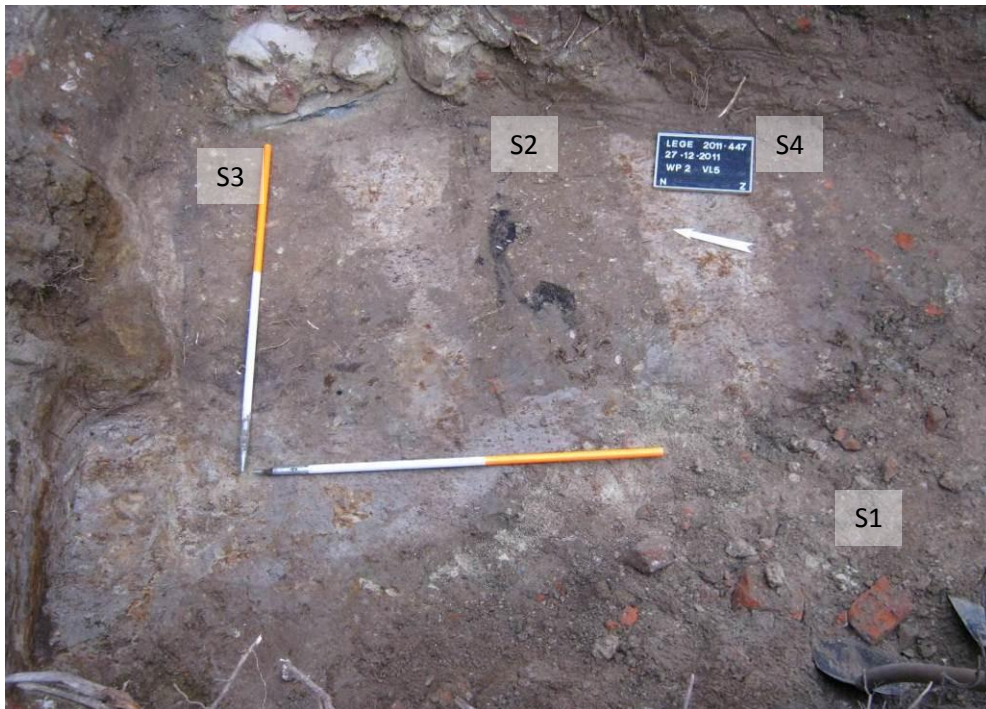
De werkput werd nog verder verdiept (vlak 5). Hierin bevond zich nog botmateriaal. Vlak 5 werd aangelegd op de diepte waarop drie graven zichtbaar werden (S2, S3 en S4), ca. 1,40m onder het maaiveld. Het ging duidelijk om kistgraven aangezien er nagels werden aangetroffen en men bij spoor 2 zelfs restanten van een houten plank terug vond. De graven waren west-oost georiënteerd. De vulling van de graven bevatte geen baksteen, hetgeen een oude datering doet vermoeden.

Fig. 38 Foto van vlak 5 waarop de aflijning van de drie graven duidelijk te zien is. (ARCHEBO bvba 2012)

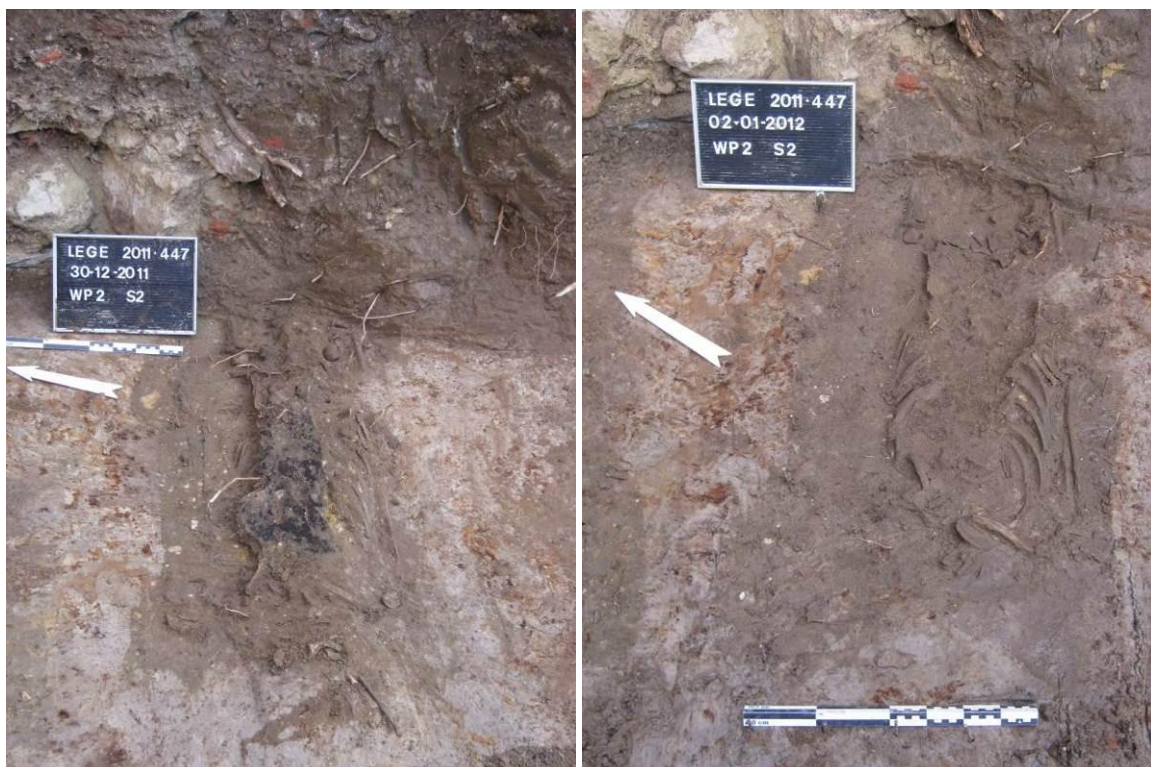
Bij spoor 2 (skelet 1) waren duidelijk nog restanten van de houten kist aanwezig. Van het individu zelf was de schedel praktisch volledig verloren gegaan, maar het bovenlichaam was vrij goed bewaard. Vreemd was echter dat op de plaats waar de bovenbenen moesten beginnen zich een knieschijf bevond en ook wat teenkootjes. Dit bevond zich net tegen het profiel zodat niet kon nagegaan worden of het eerste individu nog verder bewaard was of verstoord werd door een ander graf. Het gaat in spoor 2 dus om twee individuen.

Fig. 39 Foto van spoor 2. Op de eerste foto zijn duidelijk de restanten van een houten plank te zien. De tweede foto werd genomen na het verwijderen van het hout. (ARCHEBO bvba 2012)

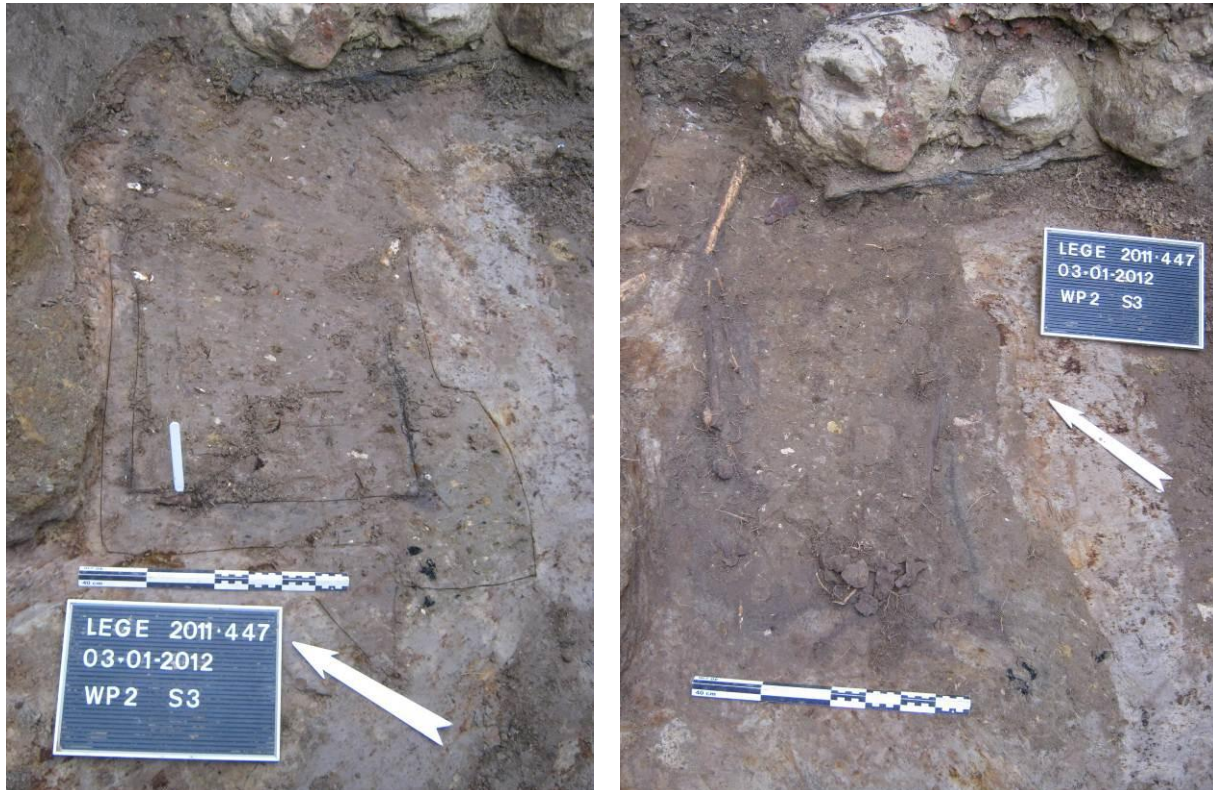
Bij spoor 3 (skelet 2) kon mooi de omlijning van de grafkuil en de kist onderscheiden worden. De schedel was volledig ingedrukt. Er waren nog verschillende delen van het bovenlichaam bewaard (schouderblad, armen, enkele ribben, enkele wervels,...). De rest bevond zich verder in het profiel en kon dus niet geregistreerd worden. In de vulling van het graf werden twee scherven grijs aardewerk aangetroffen die geplaatst dienen te worden in de volle middeleeuwen.

Fig. 40 Foto van spoor 3 met aanduiding van de grafkuil en de kist (witte label is nagel). Op de tweede foto werd het skelet al iets meer schoon gelegd. (ARCHEBO bvba 2012)

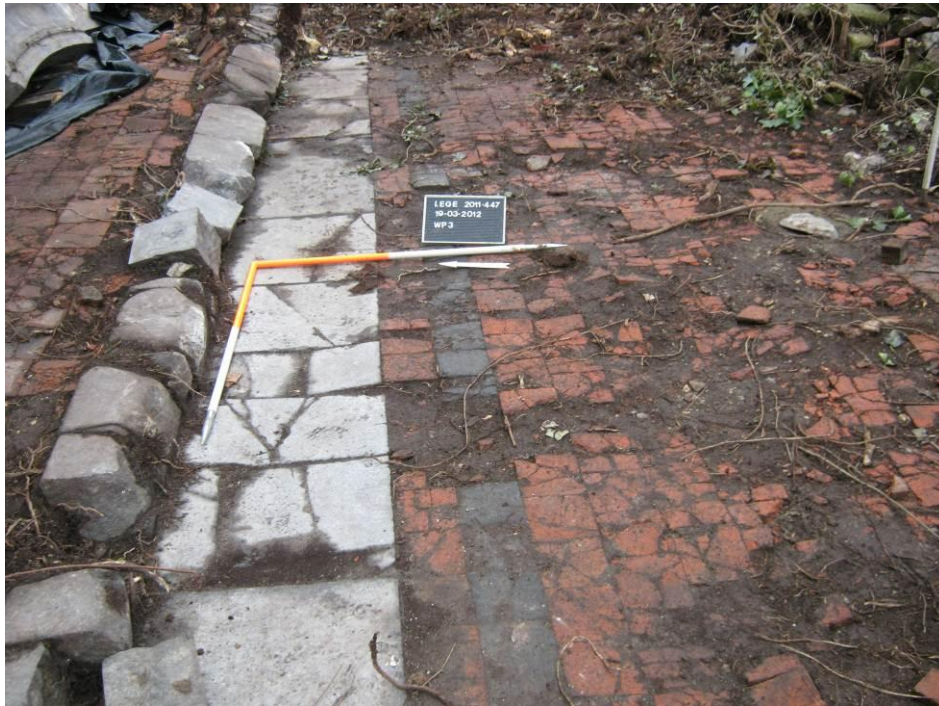
Op de plaats waar de werkput werd aangelegd was nog een vloer aanwezig. In de kapittelzaal ging het om rode tegels met aan de rand één rij zwarte tegels (tussen twee rijen rode tegels) van 16 x 16 x 2,5cm. In de pandgang waren eveneens rode en zwarte tegels aanwezig maar omwille van de vele wortels was het moeilijk een patroon te herkennen.

Fig. 41 Foto van de nog aanwezige vloer op de plaats waar werkput 3 aangelegd werd. (ARCHEBO bvba 2012)

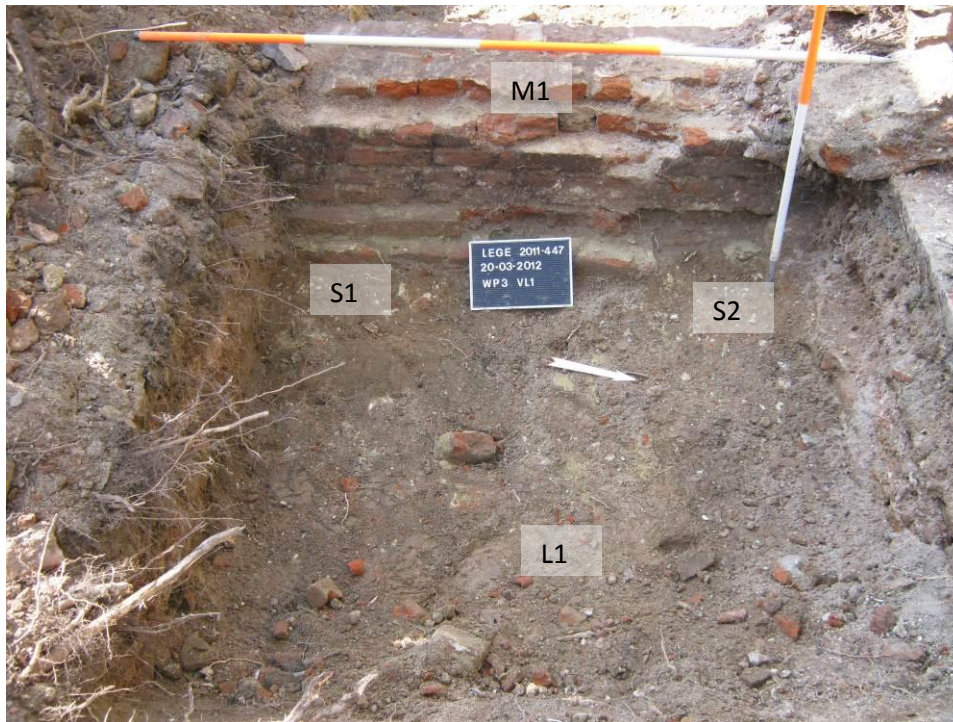
Vak A kende in vlak 1 een zeer puinige bruine laag met bakstenen en mortel. Er werd eveneens een stuk vloer met geglaazuurde driehoekige groene en gele tegels aangetroffen. In de zuidelijke (S1) en noordelijke (S2) hoek was er telkens een bruin spoor met baksteen en kalkmortel. S2 was iets minder compact dan S1.

Fig. 42 Foto van vlak 1, vak A in werkput 3. (ARCHEBO bvba 2012)

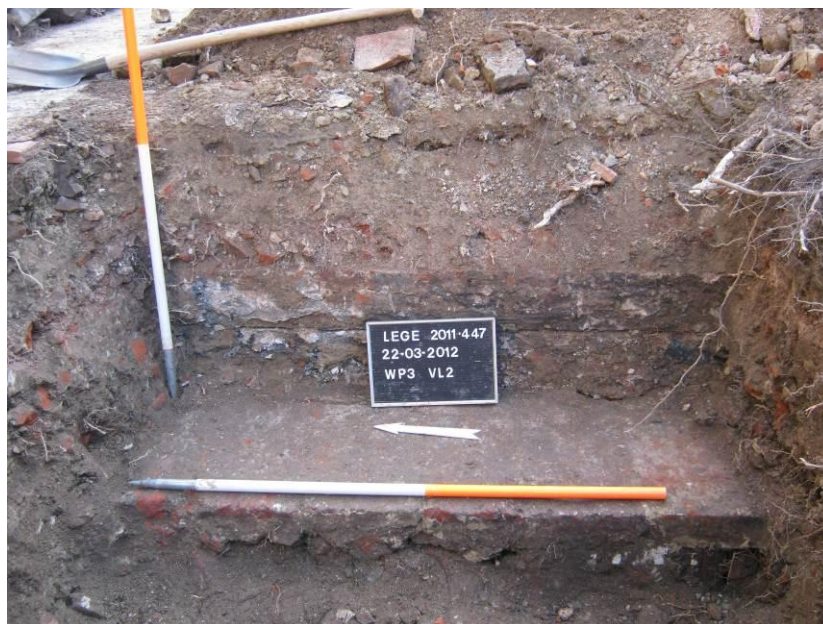
Vak A werd verder verdiept (vlak 2). De werkput eindigt in het oosten tegen een muur. Bij het verdiepen kwam hier tegen een vloertje aan het licht.

Fig. 44 Foto van vlak 2, vak A. (ARCHEBO bvba 2012)

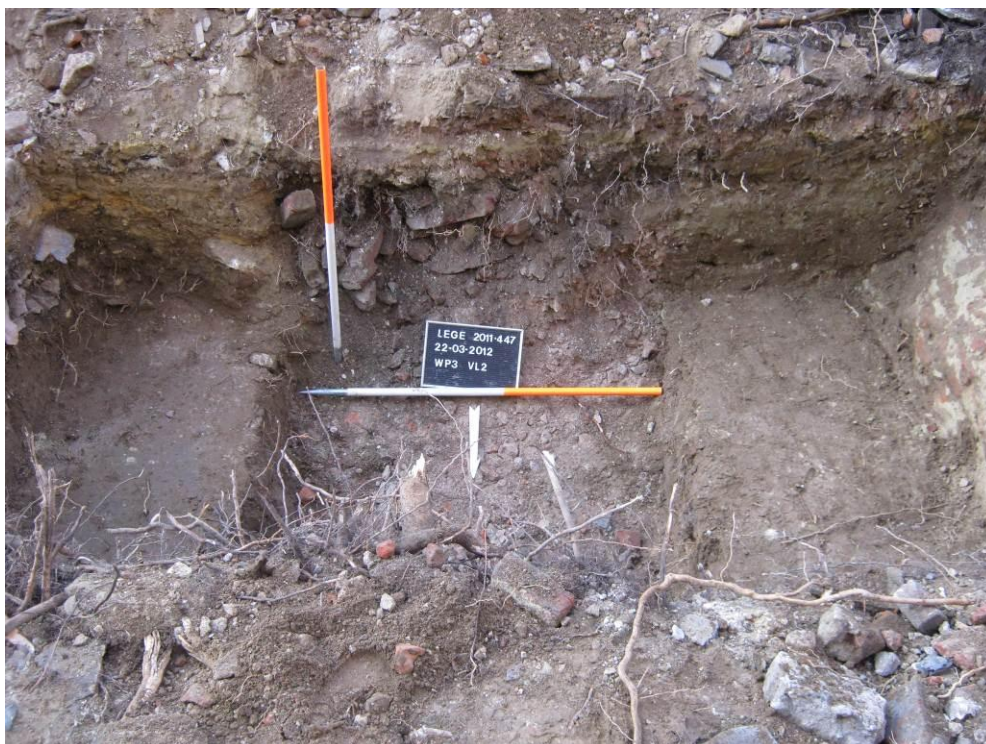
In vak B werd de puinlaag (S4) verder verdiept (vlak 2).

Fig. 45 Foto van vlak 2 in vak B. (ARCHEBO bvba 2012)

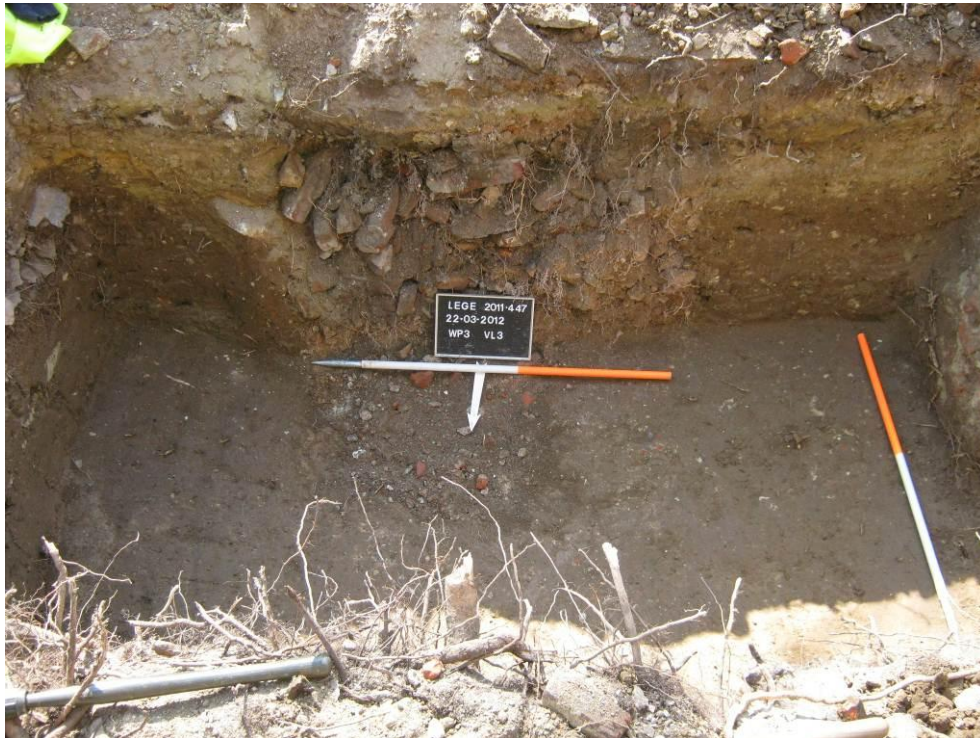
Vlak 3 werd in vak B op ca. 17,53 m TAW . Op dit niveau begint spoor 4 te verdwijnen en blijkt dat L2 en L3 eenzelfde laag vormen. Het gaat om een bruine laag met baksteen, kalkmortel, lei, bot, keramiek.

Fig. 46 Foto van vlak 3, vak B. (ARCHEBO bvba 2012)

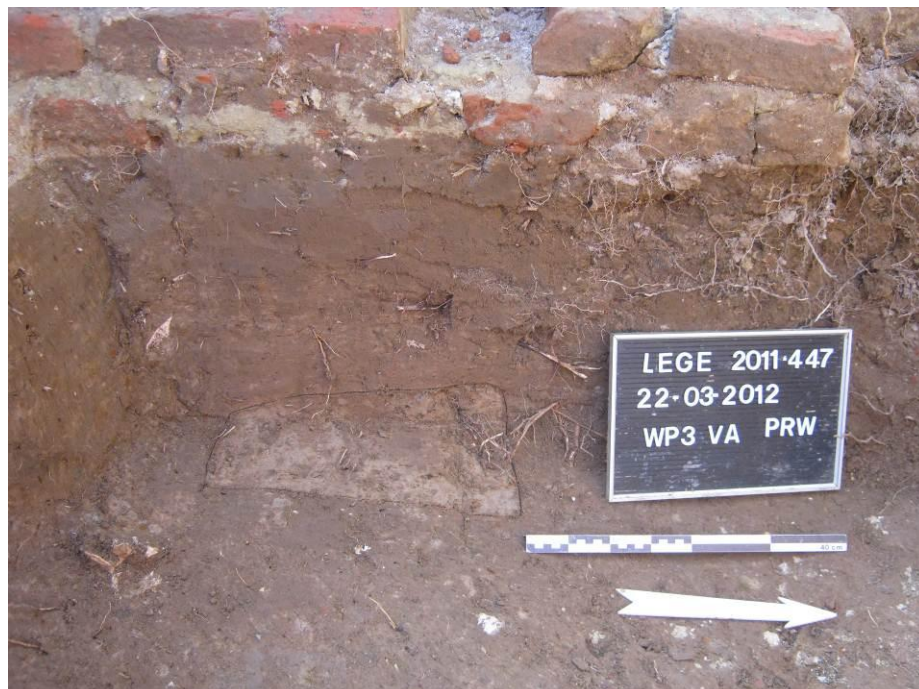
In vak A werd verder verdiept (vlak 4). Tegen de muur van de pandgang (westelijk) kwam plots een lichter grijs spoor naar voren die gelijkaardige kenmerken vertoonde als de laag waarin de skeletten zich bevonden in werkput 2. Er werd besloten vanaf hier manueel te verdiepen.

Fig. 47 Foto van vlak 4, vak A, profiel west. (ARCHEBO bvba 2012)

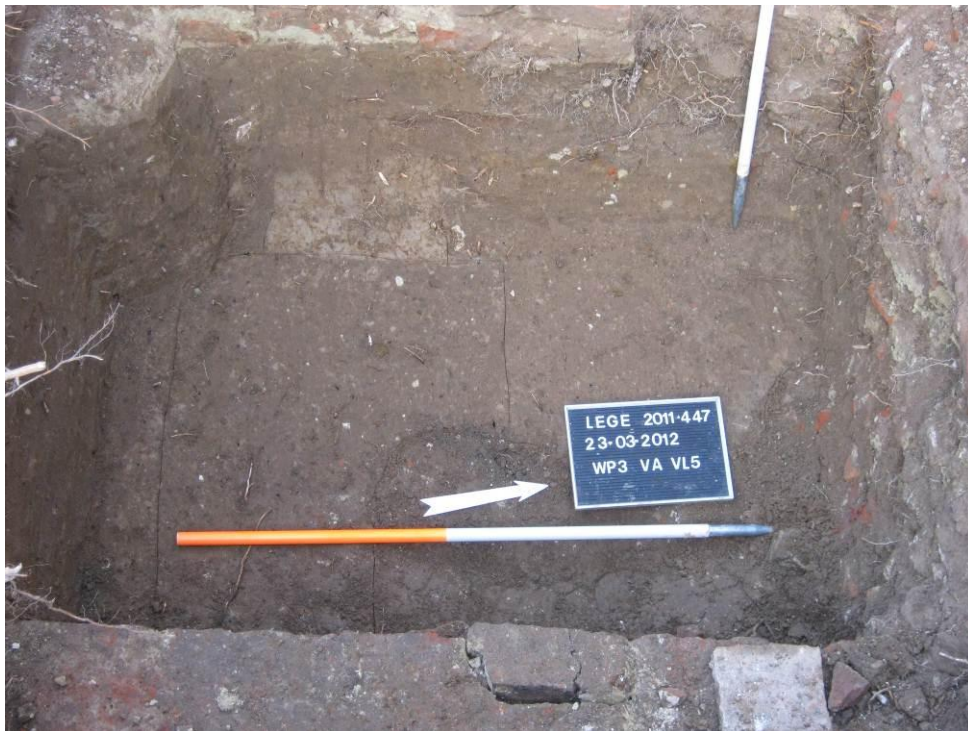
Bij vlak 5 in vak A wordt een vage aflijning van mogelijke graven zichtbaar. In de noordoostelijke hoek bevindt zich een puinlaag.

Fig. 48 Foto van vlak 5, vak A. (ARCHEBO bvba 2012)

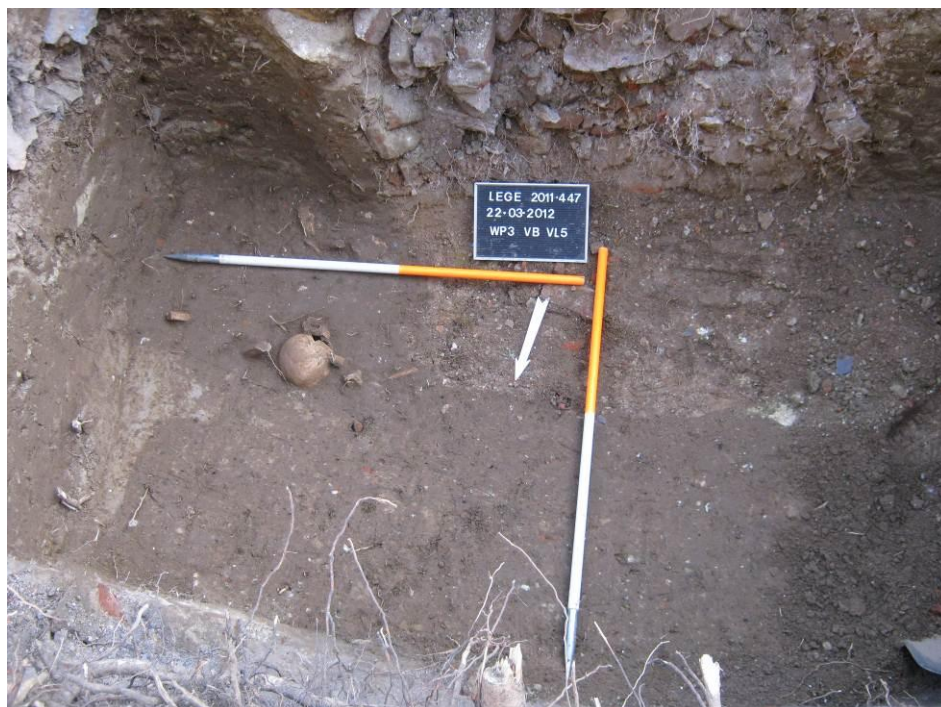
Bij de aanleg van vlak 5 in vak B kwamen verschillende menselijke beenderen naar boven, maar deze leken echter niet in anatomisch verband te liggen. Er beginnen zich wel aflijningen af te tekenen van graven. Een deel wordt nog steeds verstoord door spoor 4.

Fig. 49 Foto van vlak 5, vak B. (ARCHEBO bvba 2012)

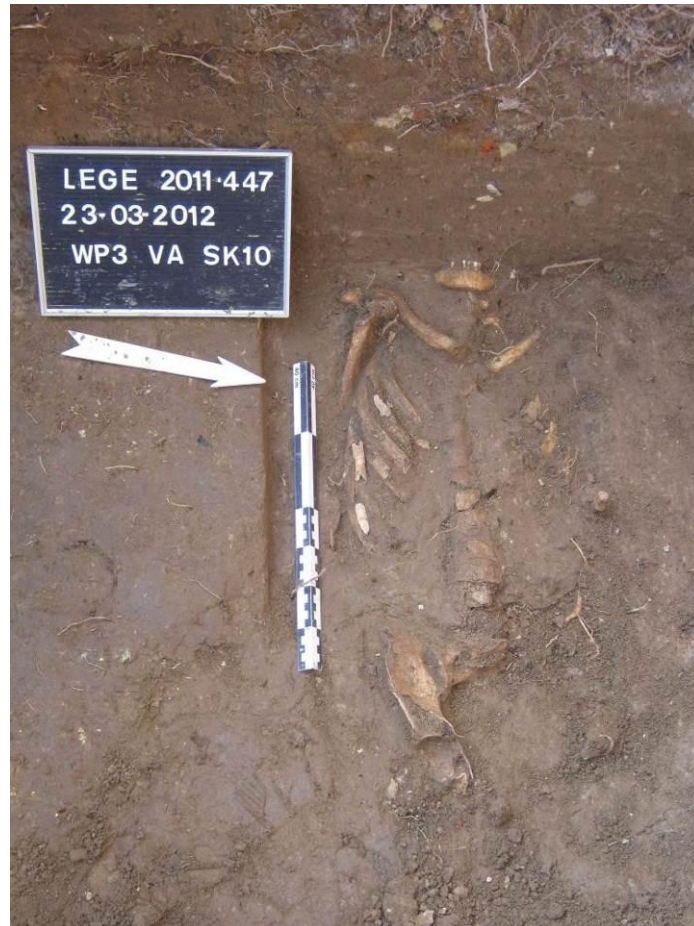
Vak A werd verder verdiept (vlak 6) tot 17,11 m TAW . Hierbij kwam een skelet (skelet 10) naar boven. Aanvankelijk leek alsof enkel de boven- en onderarm en het bovenbeen in verband lagen. Bij het verder verdiepen werden echter nog meer resten van dit skelet gevonden. Het individu was vrij goed bewaard, maar de rechterbeen werd verstoord door een puinlaag. De rest van de schedel bevindt zich vermoedelijk nog onder de fundering van de pandgang. Ook hier gaat het om een kistgraf aangezien er nagels aangetroffen werden.

Fig. 50 Foto van skelet 10 in vak A. (ARCHEBO bvba 2012)

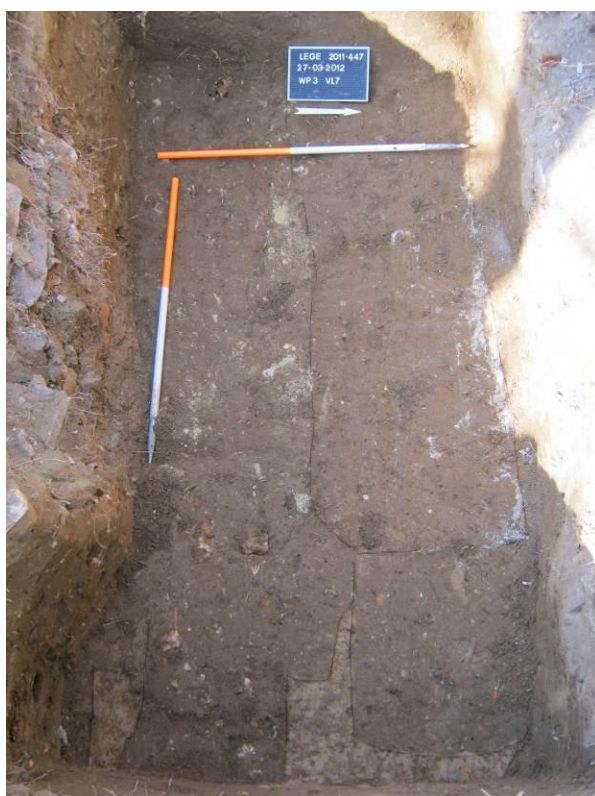
Vak B werd verder verdiept (vlak 7) tot op 17,42 m TAW. Aan de oostzijde werd een duidelijke aftekening van de graven zichtbaar. Aan de westzijde werd een speldje van een lijkwade aangetroffen.

Fig. 52 Foto van vlak 7, vak B, waarbij duidelijk de aflijning van de graven te zien is. (ARCHEBO bvba 2012)
